TRABAJO DE GRADO
“IMPLEMENTACIÓN DEL PROGRAMA TRABAJO SEGURO CON ENERGÍAS
PELIGROSAS”

DENIS RANGEL OSPINA RIVEROS

Trabajo de grado, práctica de extensión

UNIVERSIDAD TECNOLÓGICA DE PEREIRA
FACULTAD DE INGENIERÍA MECÁNICA
PEREIRA - RISARALDA

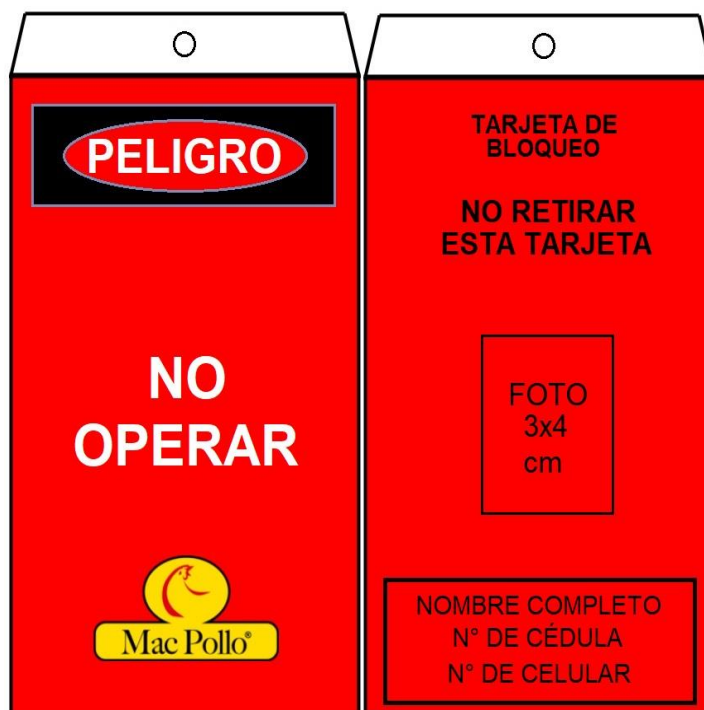
Figura 1. Tarjeta de bloqueo personal mantenimiento.

Balanceados S.A. se definió la cantidad de dispositivos requerida para cumplir a cabalidad con todos los protocolos de bloqueo sin excepción, posteriormente se solicitaron cotizaciones en diversas empresas comercializadoras de dichos elementos para la adquisición de estos dispositivos y luego de un proceso de selección se realizó la compra teniendo en cuenta la relación costo-beneficio más adecuada; además se elaboró 2 tarjetas de etiquetado para cada colaborador que realice actividades con energías peligrosas, tarjetas de color rojo para personal de mantenimiento y color naranja para personal de limpieza y desinfección, cada tarjeta se muestra en el anexo C, figuras 1 y 2 respectivamente.

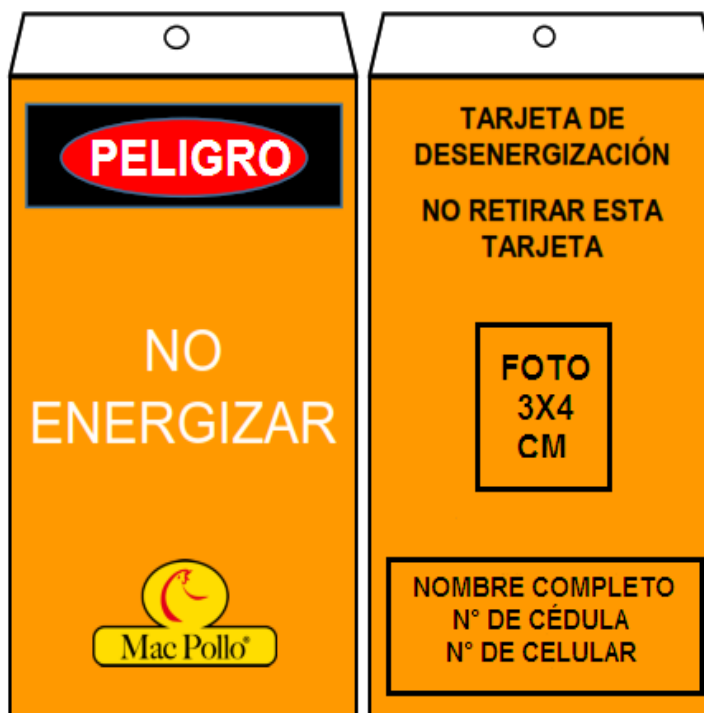
Figura 2. Tarjeta de bloqueo personal de limpieza y desinfección.
